## 〇〇宅 屋根外壁診断書

## 〇〇宅 メンテナンスご提案

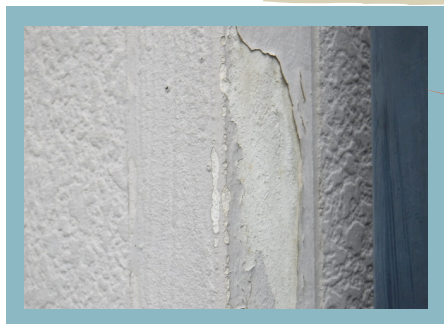
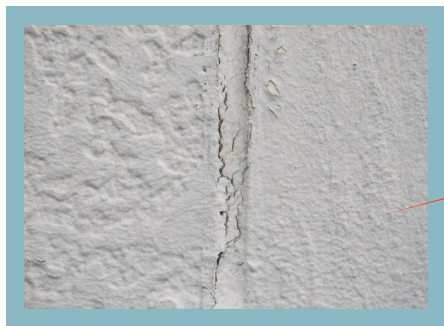
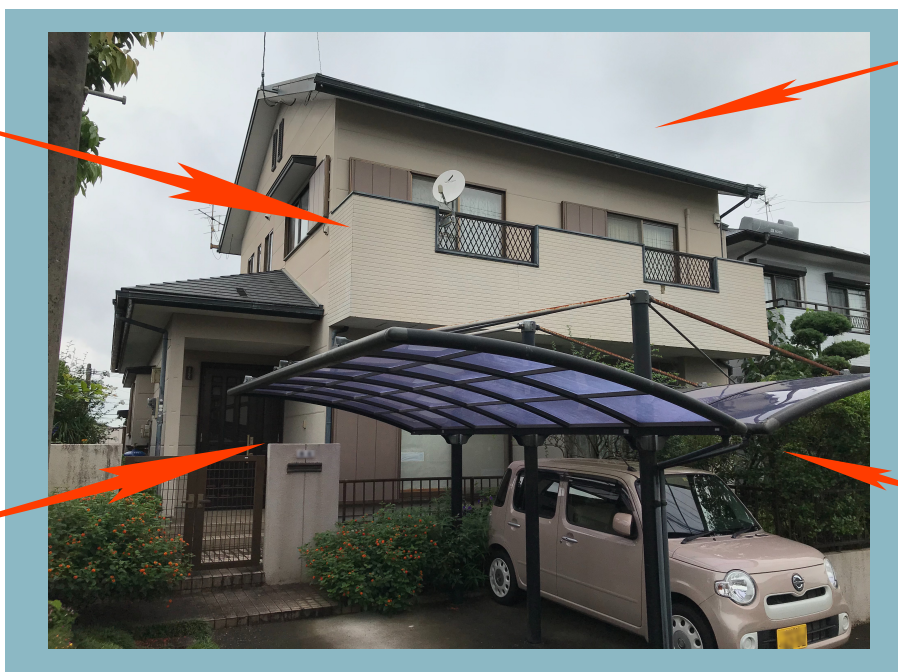
## 外壁

**点検** 旧塗膜の膨れ、剥がれ、ヒビ、チョーキング等が無いかの点検

**点検結果** 全体的にチョーキングが出ています。シーリングの切れからと思われる水の浸入による塗膜の膨れ、剥離が確認できます。

プラン1 高圧洗浄で汚れ、チョーキング等を落とし、水性シリコン樹脂を塗装します。

プラン2 高圧洗浄で汚れ、チョーキング等を落とし、高耐候性遮熱水性シリコン樹脂を塗装します。

プラン3 高圧洗浄で汚れ、チョーキング等を落とし、超低汚染超耐候性遮熱水性シリコン樹脂を塗装します。

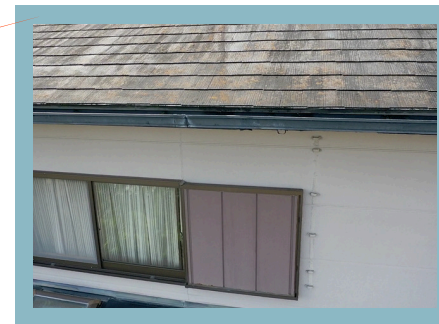
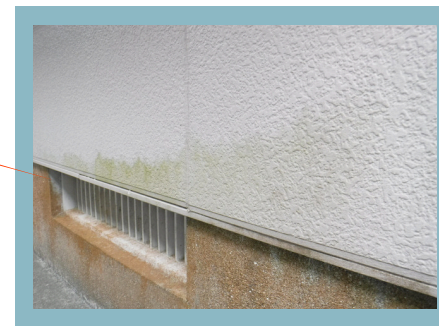
## 屋根

**点検** コロニアル屋根の割れ、塗膜の剥離等が無いかの点検 (ドローン撮影)

**点検結果** 紫外線劣化による色飛びが確認できます。コロニアル屋根の割れや、塗膜の剥がれ等はありませんでした。

プラン1 高圧洗浄で汚れ、チョーキング等を落とし、水性シリコン樹脂を塗装します。

プラン2 高圧洗浄で汚れ、チョーキング等を落とし、高耐候性遮熱水性シリコン樹脂を塗装します。

プラン3 高圧洗浄で汚れ、チョーキング等を落とし、超低汚染超耐候性遮熱水性シリコン樹脂を塗装します。
